E2-E10 Sedlové věžičky

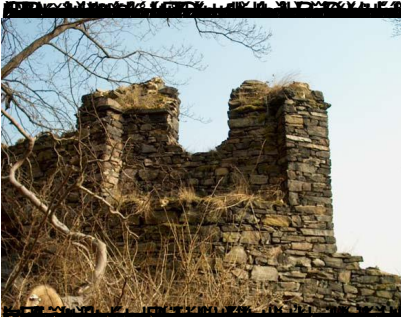
E8 – hradební prvek východní
hradby vnějšího předhradí,
„sedlová věžička“ (1979)
