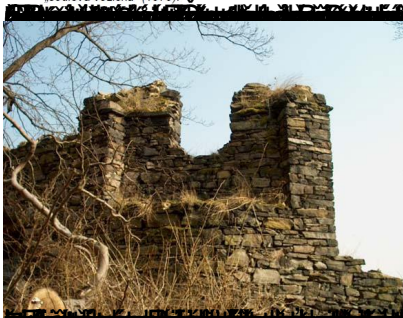
E8 - hradební prvek východní
hradby vnějšího předhradí,
„sedlová věžička“ (1979)
